Bezirkssportanlage Oststadt

Eine Problemanalyse der Leichtathletik-Anlage

Aktualisiert am 31.08.2022

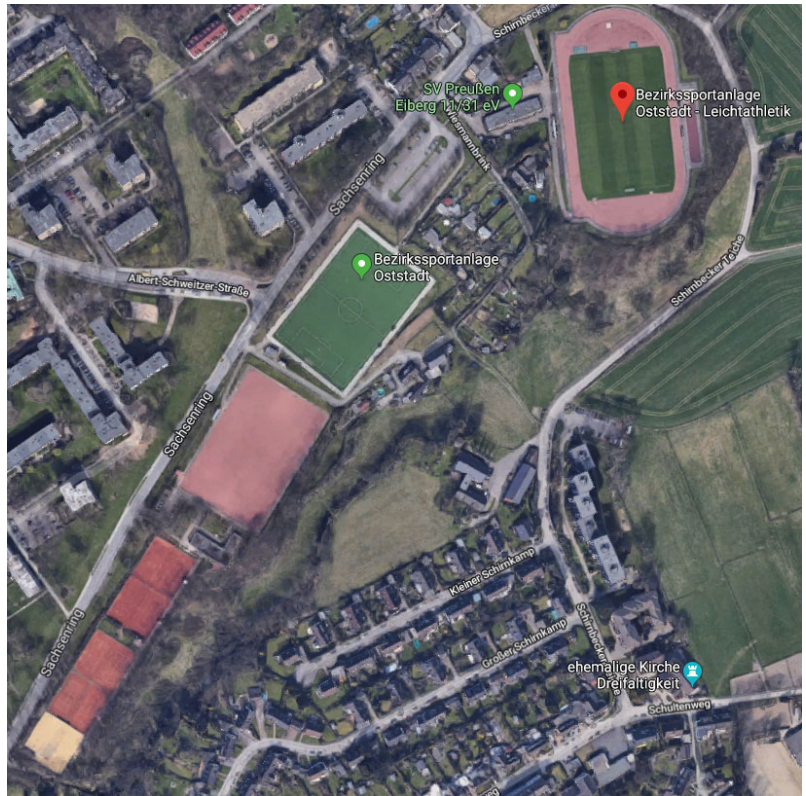
Die BSA Oststadt ist in den 70er und 80er Jahren gebaut worden und gehört zu den größten Sportanlagen in Essen. Sie umfasst ein Stadion mit Naturrasen für Fußball und Leichtathletik mit teils überdachter Stehtribüne. Während es in nahezu allen anderen Stadtbezirken inzwischen Anlagen mit Kunststofflaufbahn gibt, im Bezirk IX sogar demnächst 2, so ging die Oststadt bei den bisherigen Planungen stets leer aus. Die Leichtathleten der MTG Horst müssen weiterhin auf Asche laufen. Die separate Weitsprung-Anlage aus Kunststoffbahn ist aufgrund der vielen Löcher in der Bahn und um den Absprung herum nicht nutzbar, will man keine Verletzung riskieren.

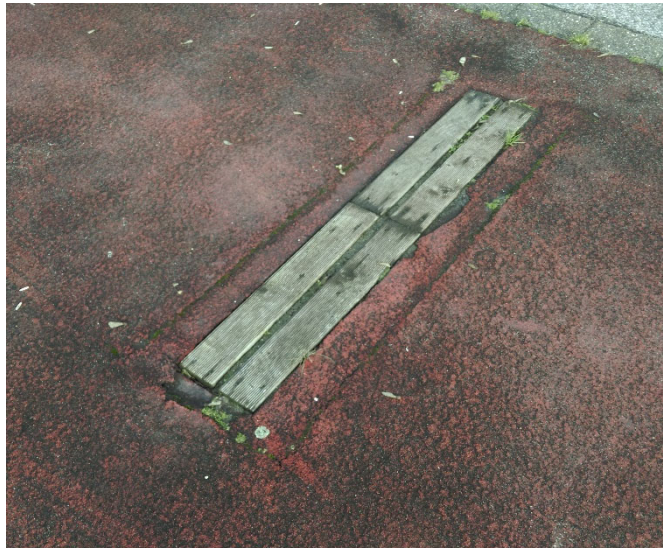
Die Weitsprunganlage hat zwar seit bereits eine Kunststoffbahn, allerdings ist diese „in die Jahre gekommen“ und lässt ein sicheres und vor allem verletzungsfreies Sprungtraining nicht mehr zu. Sowohl die Absprungbalken, vor allem aber auch der Kunststoffbelag weisen Löcher auf.

In diesem Zuge muss der bisher verbliebene Aschensektor ebenfalls in Kunststoff ausgeführt und die Weitsprunganlage saniert werden.

Eine Sanierung der Umlaufbahn, samt Wurfsektor und Weitsprunganlage erscheint hier als logische Konsequenz, damit die Gesamtanlage BSA Oststadt für die nächsten Jahrzehnte ertüchtigt wird, um den Bürgerinnen und Bürgern in der Oststadt eine adäquate Sportfläche anzubieten.
